サハリン 開発視察 報告書

主催団体： 北海道ラプターリサーチ

調査日程：2006年8月13日～19日

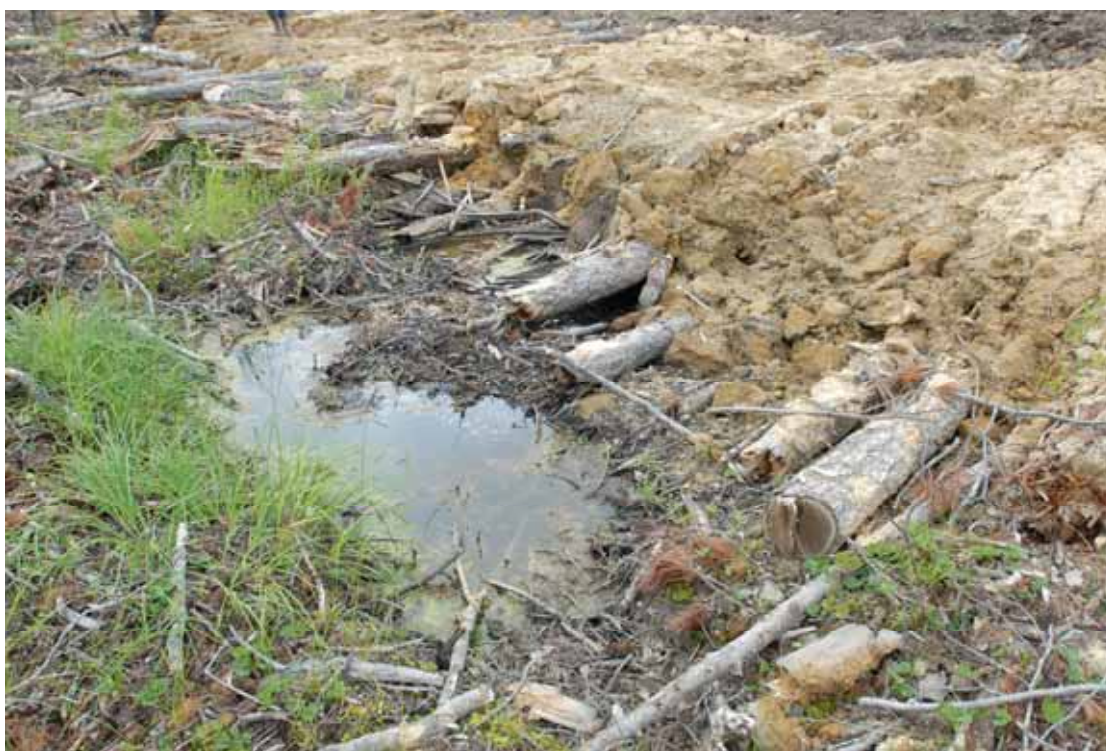
チャイボ湾

- ・ カラフトアオアシシギの生息が確認され、サハリンエナジー社（SEIC）が保全対象としている湿地に、大量の土砂流入が確認された。SEIC の主張では、並行して走っているエクソンのパイプラインの影響とのことであったが、SEIC のパイプライン予定ルートには既に、工事車両が沢を渡るための簡易道路ができており、同社の敷設工事も大きく影響していることは明らかである。なお、この河川について同社は、当地は小沢であり、サケ・マスが遡上しない河川は保全の対象とはならないと主張した。

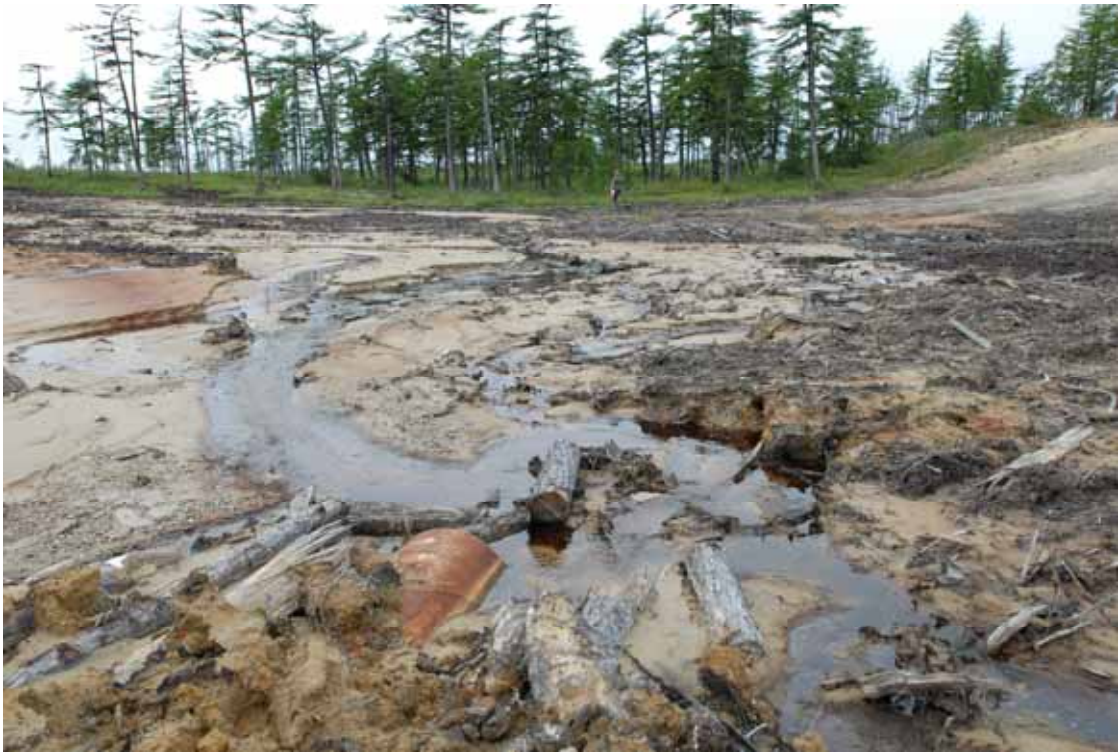
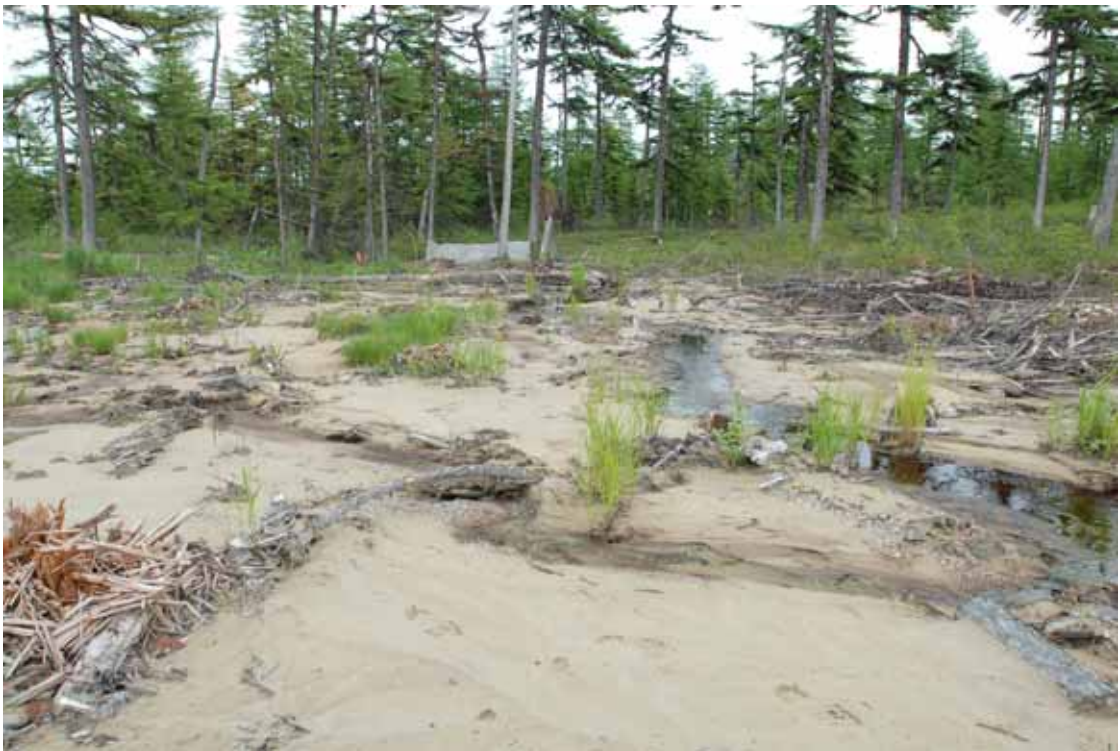
オオワシの今期営巣が確認されたため、冬期(SEIC の現地スタッフの話では 2006 年 3 月 15 日まで)に限定して行われることになっていた工事が、実際には 4 月 15 日まで 1 ヶ月間の期間延長されたという証言を現地の SEIC 職員(責任者格)から得た。SEIC のアドバイザーになっているマストロフ氏(オオワシ研究者)の了解を得たとしているが、SEIC が多数の専門家の調査結果を反映させて作成したと主張し、開発計画において最も遵守すべき“憲法”的存在であるはずの EIA(およびアデンダム)が、一研究者の意見でいとも簡単に覆り、開発が前倒しで推進されていることが判明した。

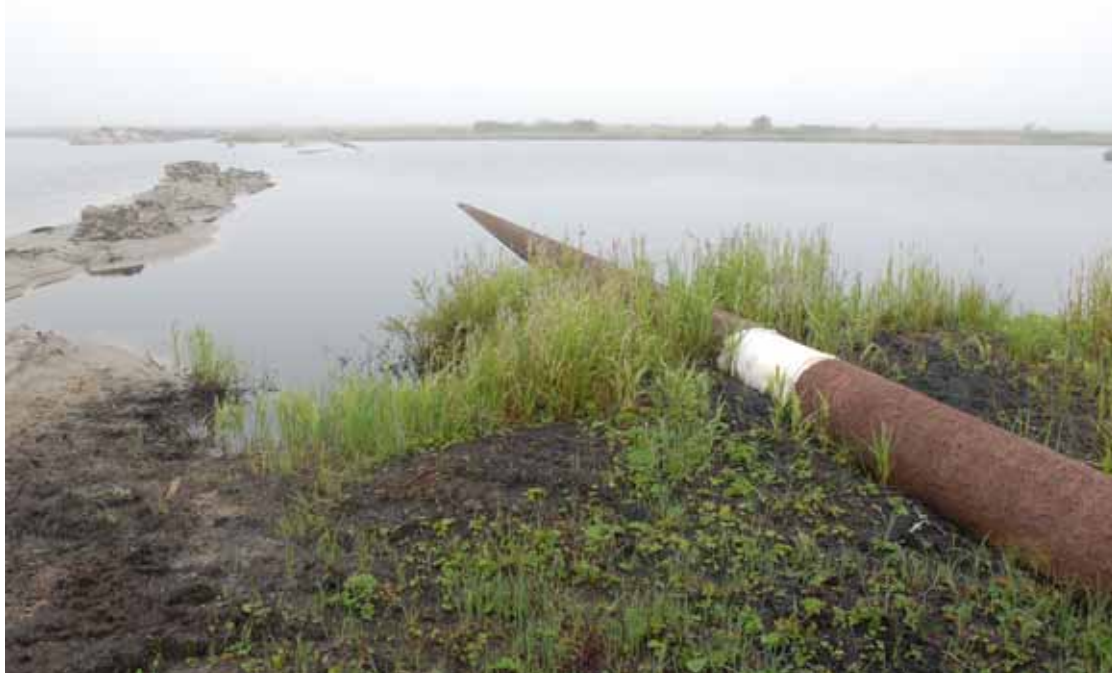
- ・ チャイボ湾対岸の砂嘴では、ほとんどのパイプライン敷設が終了していた。また、湿地帯や小湖沼群の水中に敷設されたパイプは、表面のコーティング処置を施されたのみであった。油漏れ事故に対する特別な策がなされている状況ではなかった。

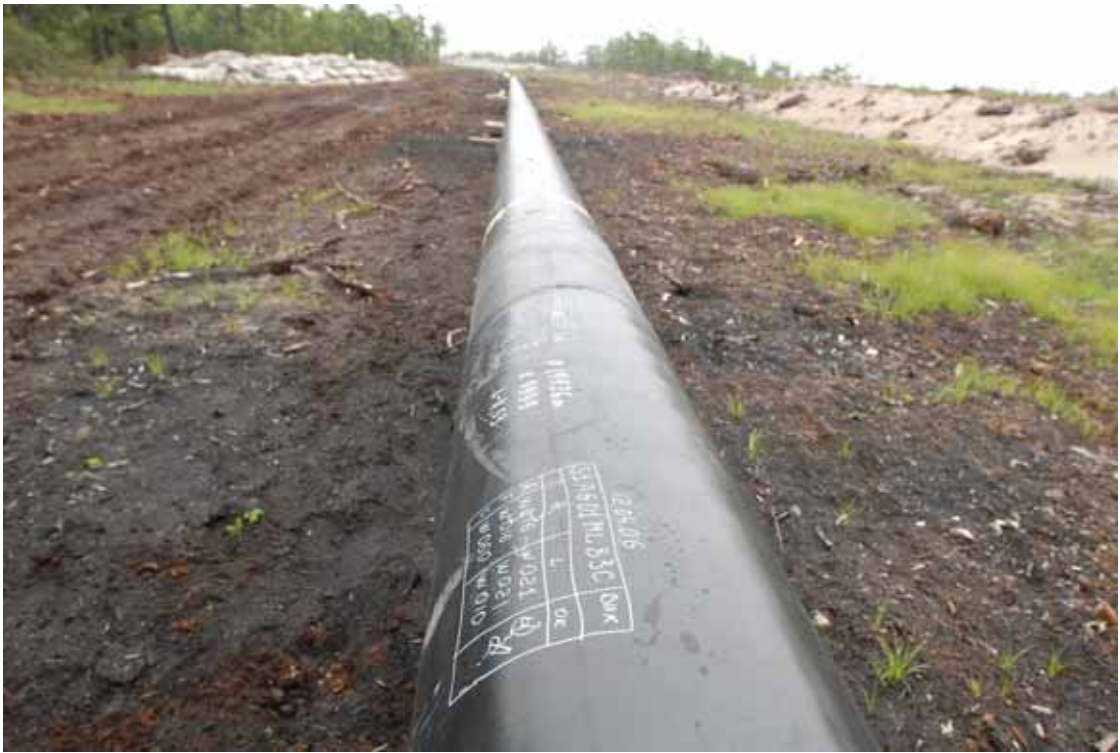
- ・ 同湾の砂嘴に存在するオオワシの巣から約 300m しか離れていない場所にパイプラインの敷設が確認された。3 月 15 日以降、本種の影響緩和策として巣から 700m 以内での工事は一切行なわれていないと、SEIC の現地スタッフより説明を受けた。しかしながら、保全区域内のパイプライン 2 本(2 節)に記載された作業終了日の日付は 2006 年 4 月 12 日になっていた。(何れも 3 月中旬の古い日付表記の横に、新しく書き直されていた。)

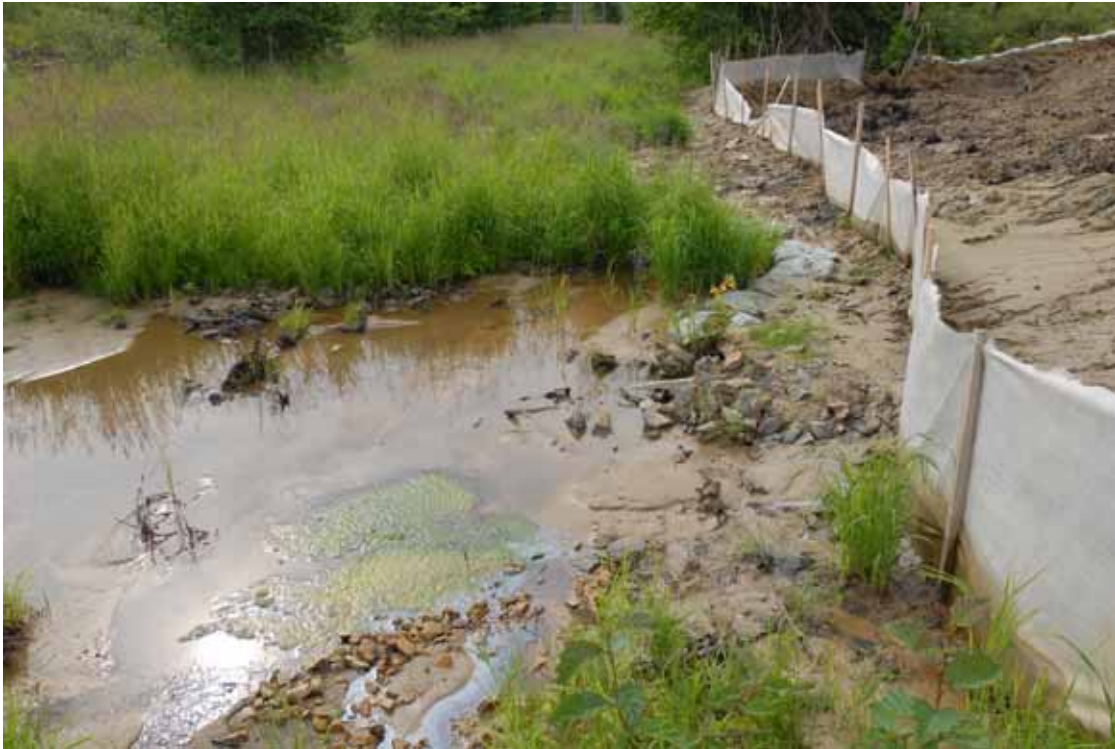
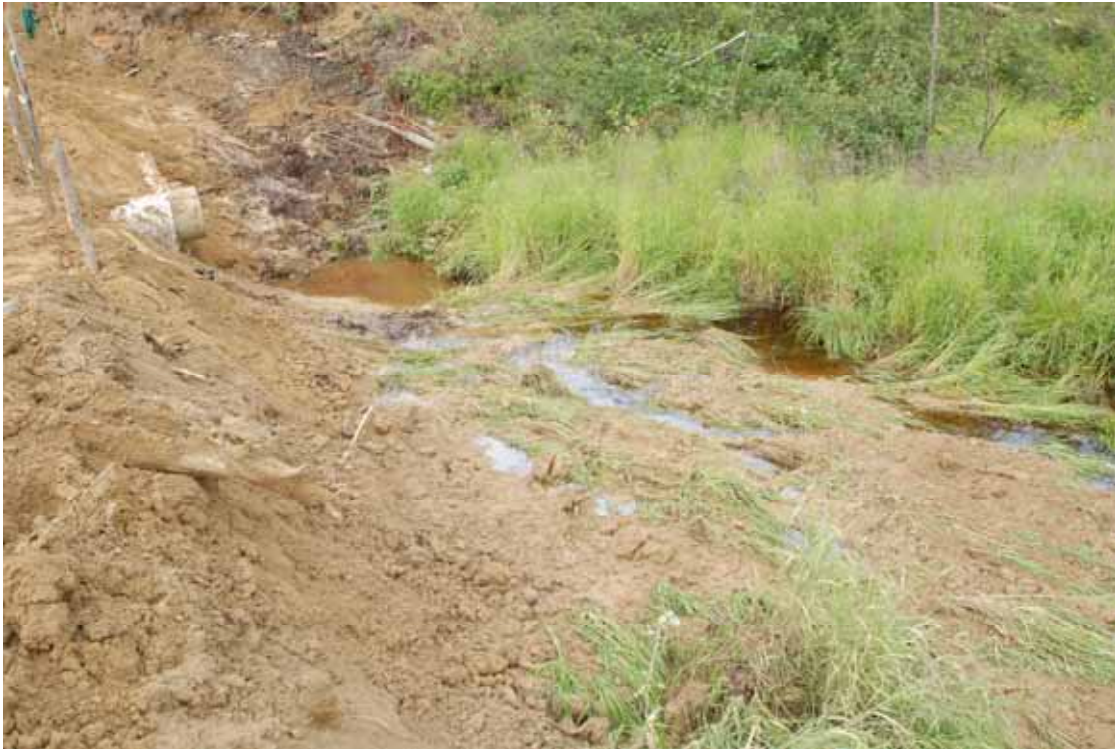
- ・ チャイボ湾に近いパイプライン敷設地において、サケ・マスの遡上河川ではないとされる複数の沢で、湿原内への土砂の流入が認められた(一部対策が施されている沢も含む)。また、土砂の流出対策が施されていたサケ・マス遡上河川においても、現場職員は降雨のたびに遮蔽壁(布製)などの補修を行う必要があると明言していたことから、河川や湿原への土砂流出は極めて頻繁に発生しているものと推察される。

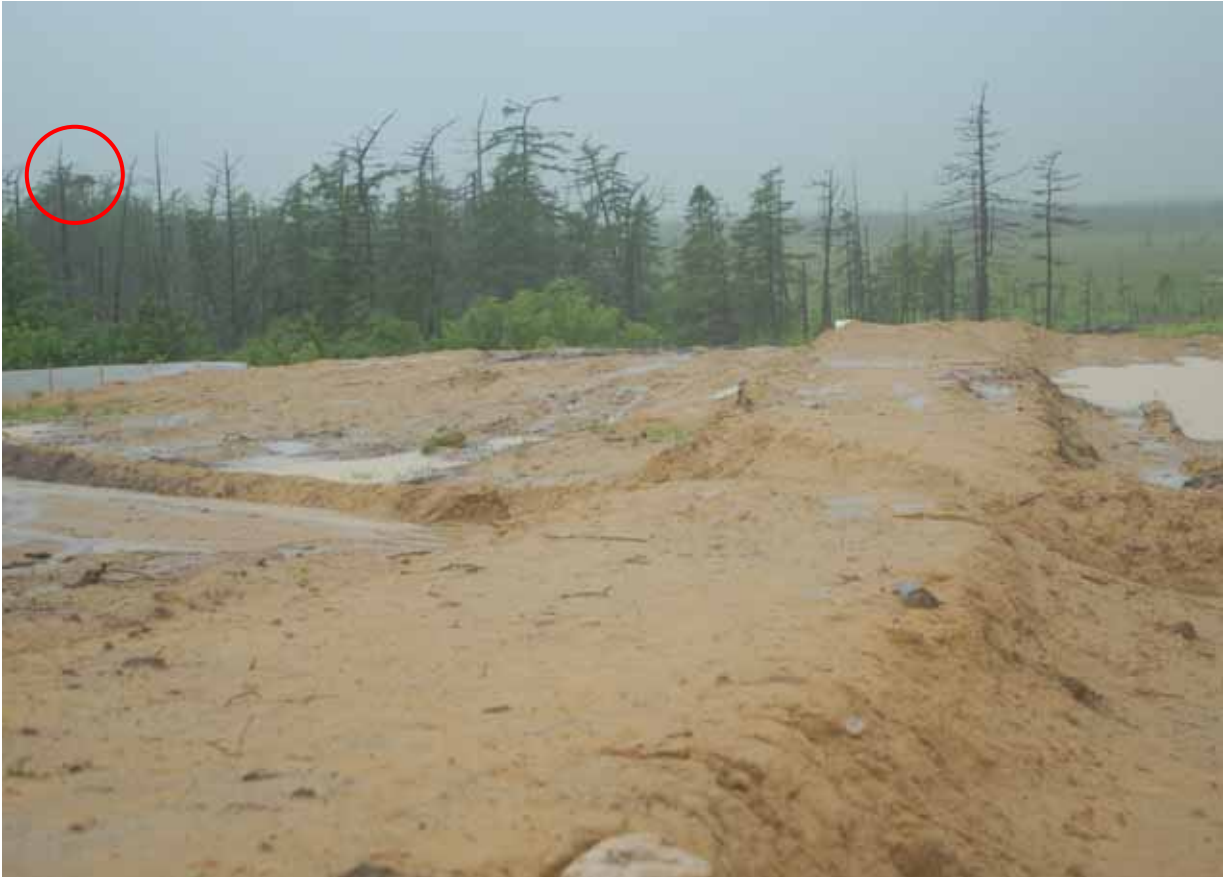
- ・ ダギ湾に流れ込むトミ川河川横断部から約 100m の位置に、現在繁殖に使われているオオワシの巣を確認した (巣内に雛が最低 1 羽いることを確認した)。また、この繁殖巣とパイプラインを挟んで 100m 以内の場所に、同ペアの別巣を 1 つ認めた (同巣付近にとまる成鳥 1 羽も確認)。さらにそこから数百メートル遠方には、同ペアの第 3 巣である可能性が高い巣が 1 つ確認された。パイプラインがこのオオワシ繁殖ペアの占有領域 (繁殖のための重要なエリア) を二分していることが示唆される。繁殖地は広大な山火事跡に唯一残る河畔林で、当地以外の周辺地域に営巣に適した場所は極めて少ないと考えられる。さらに、極めて近接した複数の巣を確認したことから、同地域が以前より長年繁殖地として使用されていたことは明らかである。ルート計画時になぜ当地が回避されなかったのかは大きな疑問である。

円内はオオワシの繁殖巣

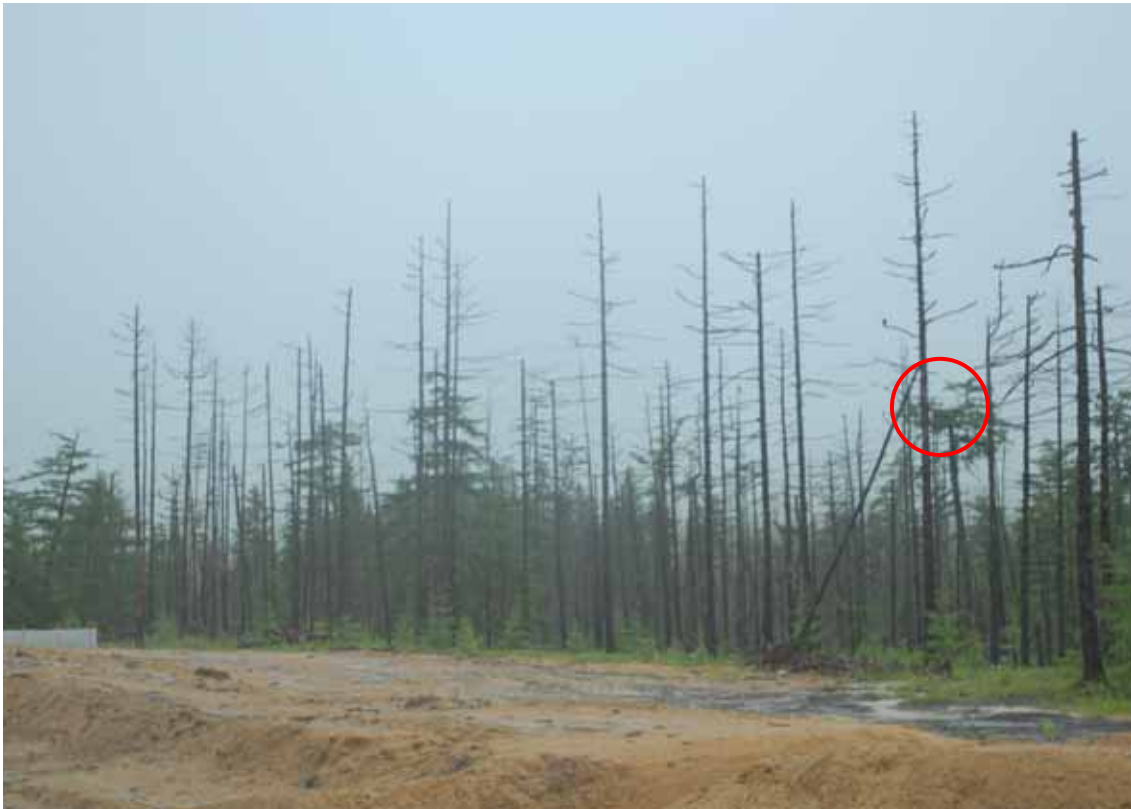
オオワシの繁殖地であることを示す標識やバリケード (2 箇所) は、当地における他の人工物と比較して、著しく新しかった。事前に入手した現地情報によれば、本オオワシ繁殖地において、立ち入り制限を告知するための目立った標識やバリケード類が存在しない可能性があるとのことであった。今回認められた複数のバリケードや標識は、冬期工事中から継続して設置してあると、SEIC 現地担当者より説明を受けた。(なお今回、我々が当地の視察を希望する旨は事前に SEIC に対して伝達してあった。)

円内はオオワシの巣

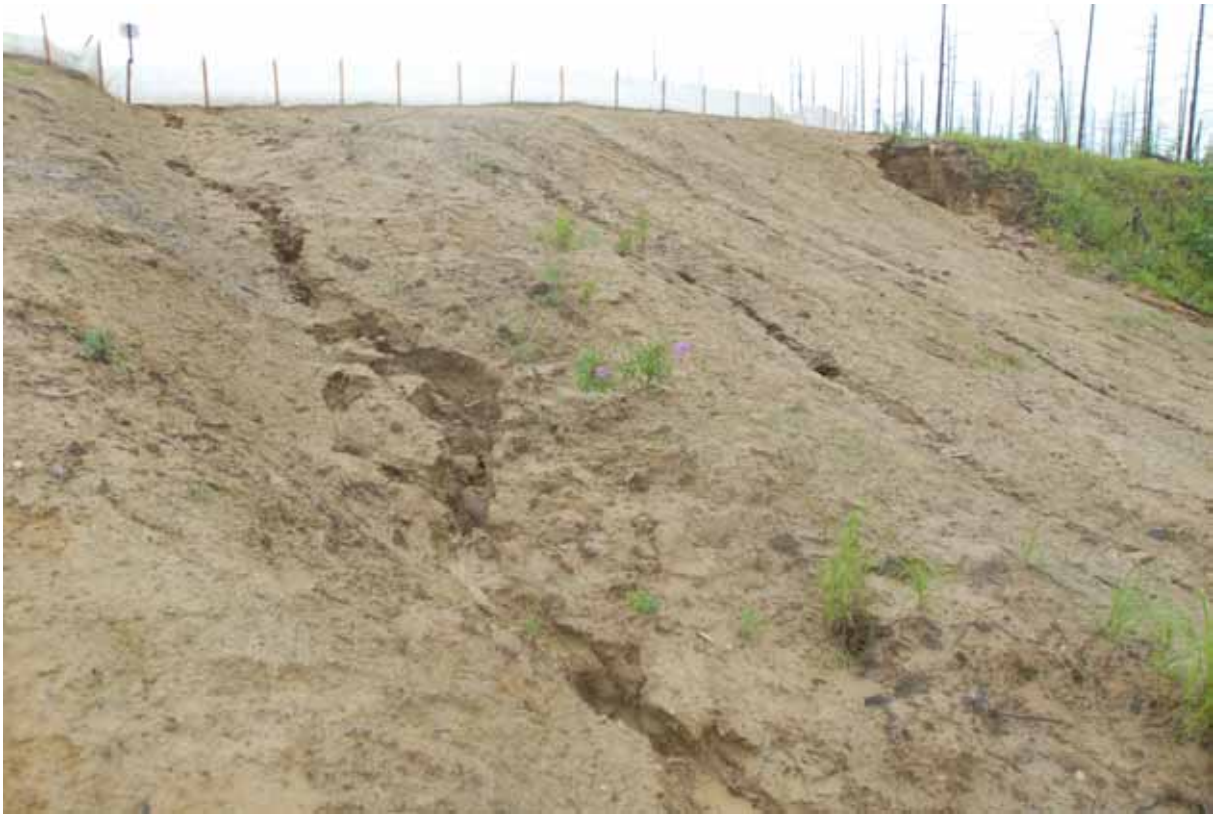
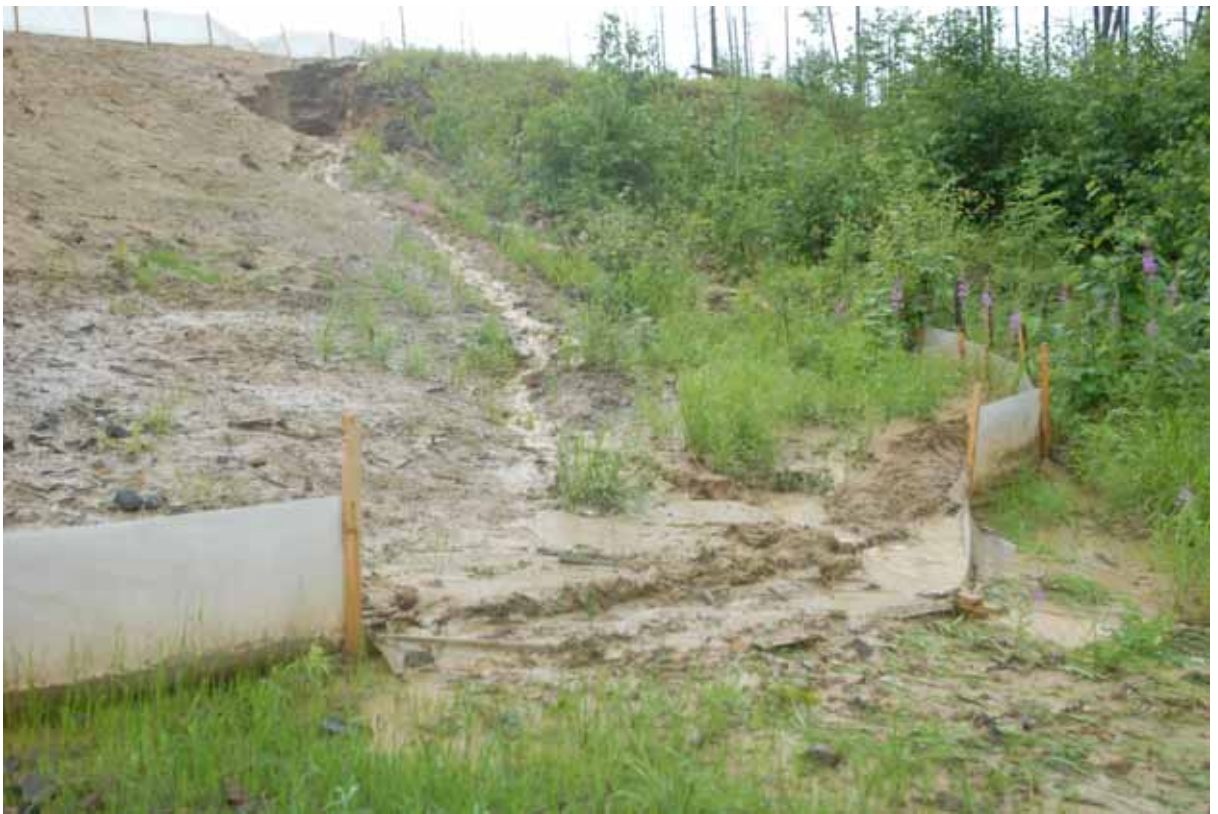
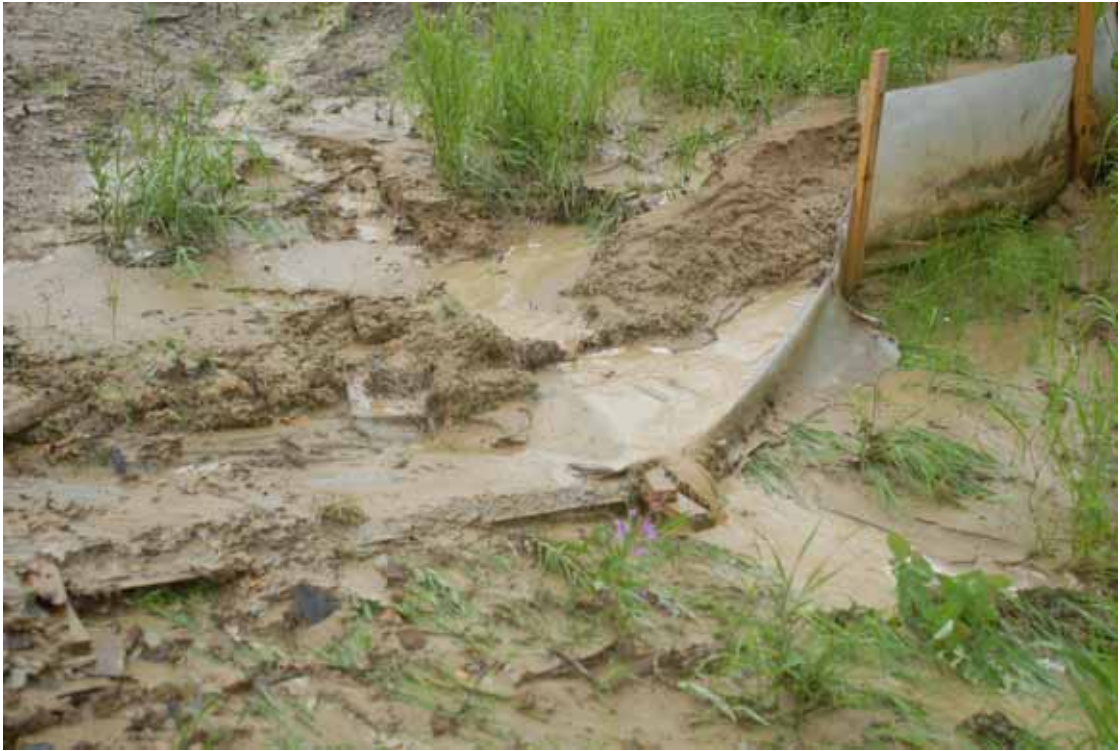
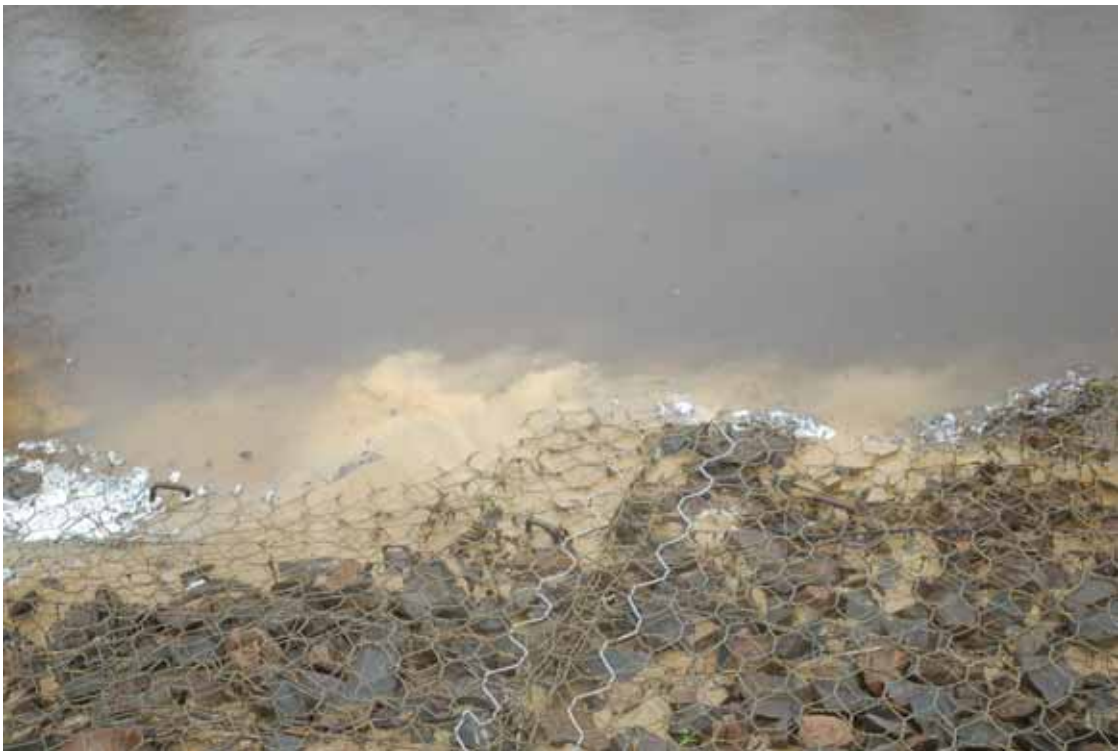
- ・ トミ川を横断するパイプラインの敷設工事は、冬期にほぼ終了しているが、河川横の拉致斜面において複数の土壌崩壊（エロージョン）と河川内への土砂の流入を認めた。オオワシの繁殖地に近いためにメンテナンスができないと、本社職員は言っていたが、そもそもオオワシの繁殖地にパイプラインを敷設したこと自体が原因となっている。このような事象が起こることは予測可能と思われ、本区域に対してどのような維持管理が計画されていたのかが興味深い。

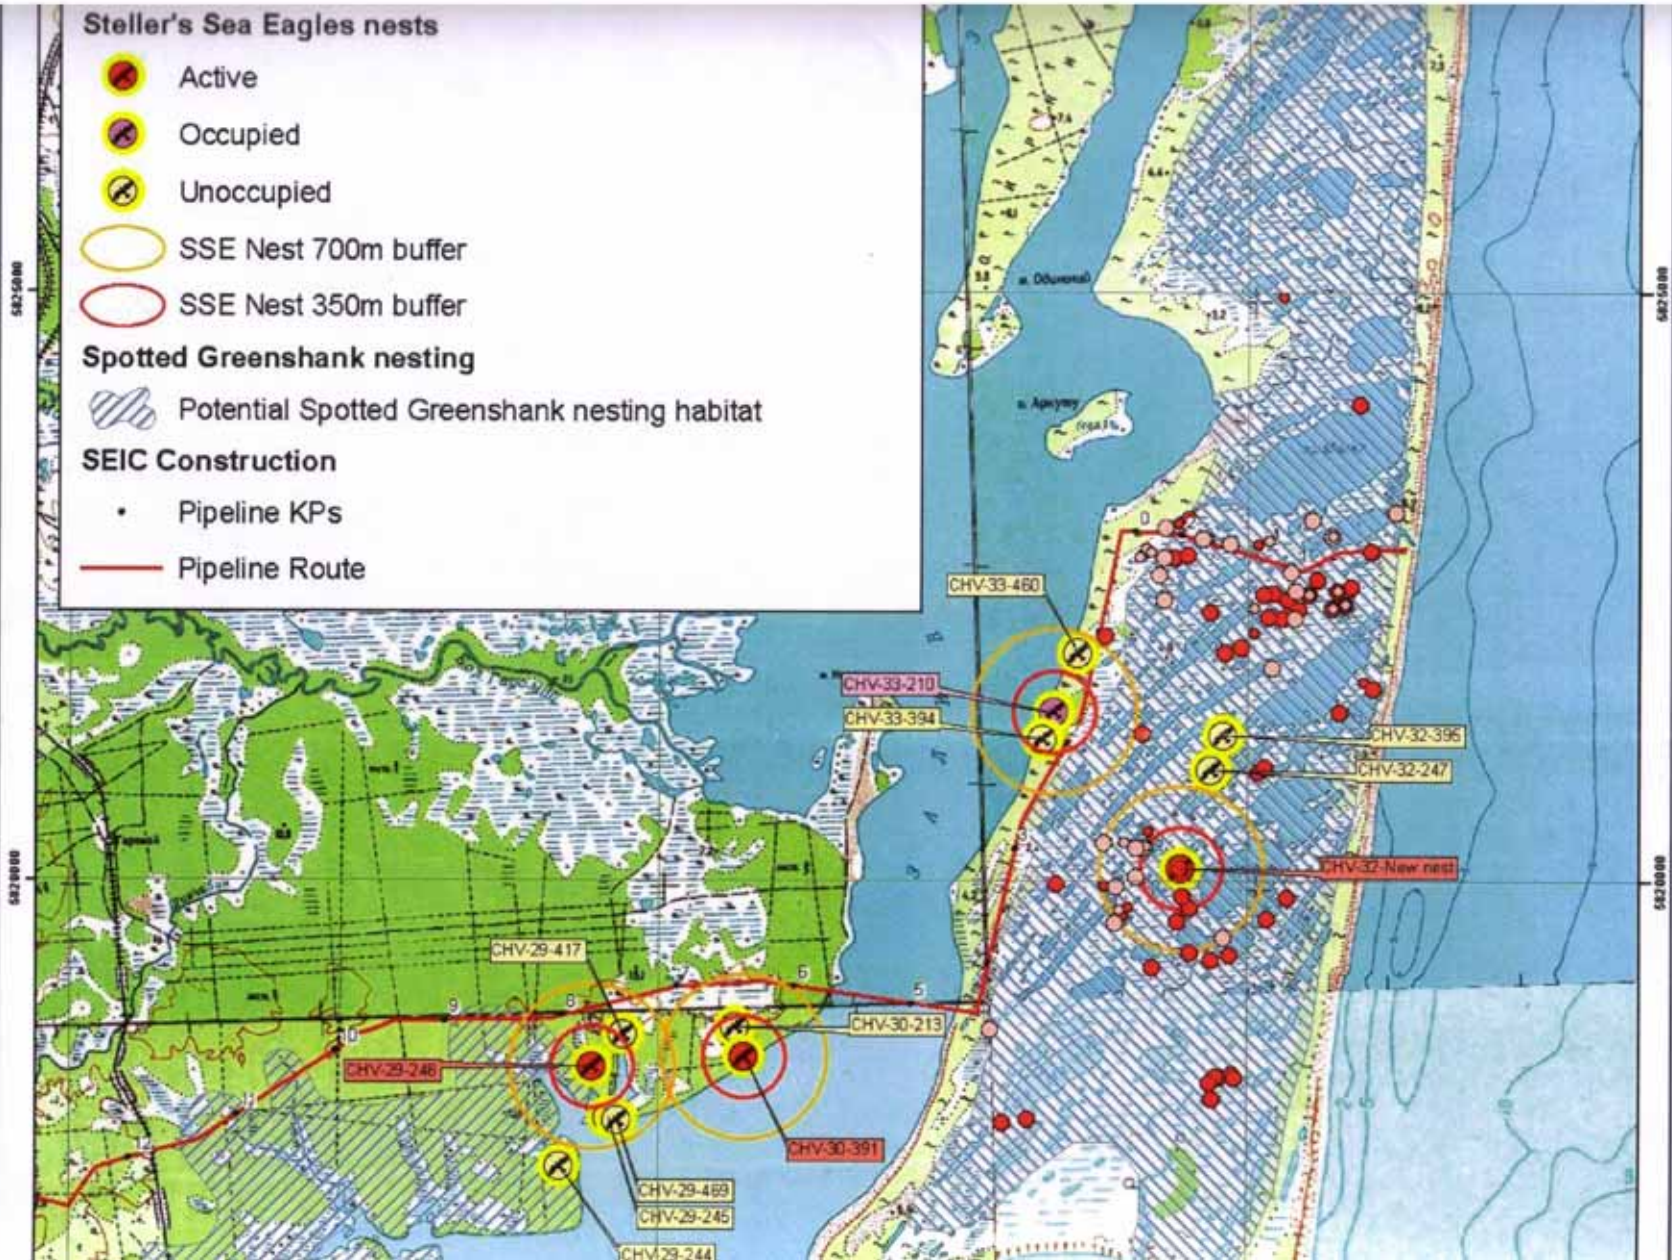
Steller's Sea Eagles nests

SEIC Construction
