サハリン 開発視察 報告書

主催団体： 北海道ラプターリサーチ

調査日程：2006年8月13日～19日

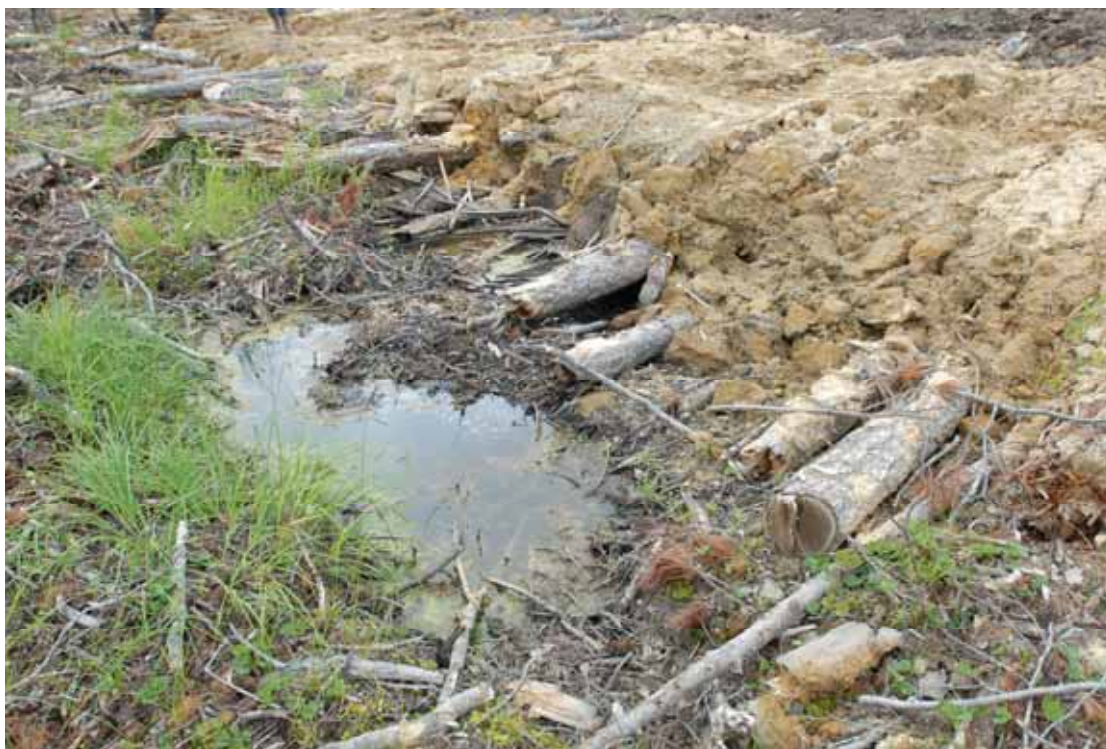
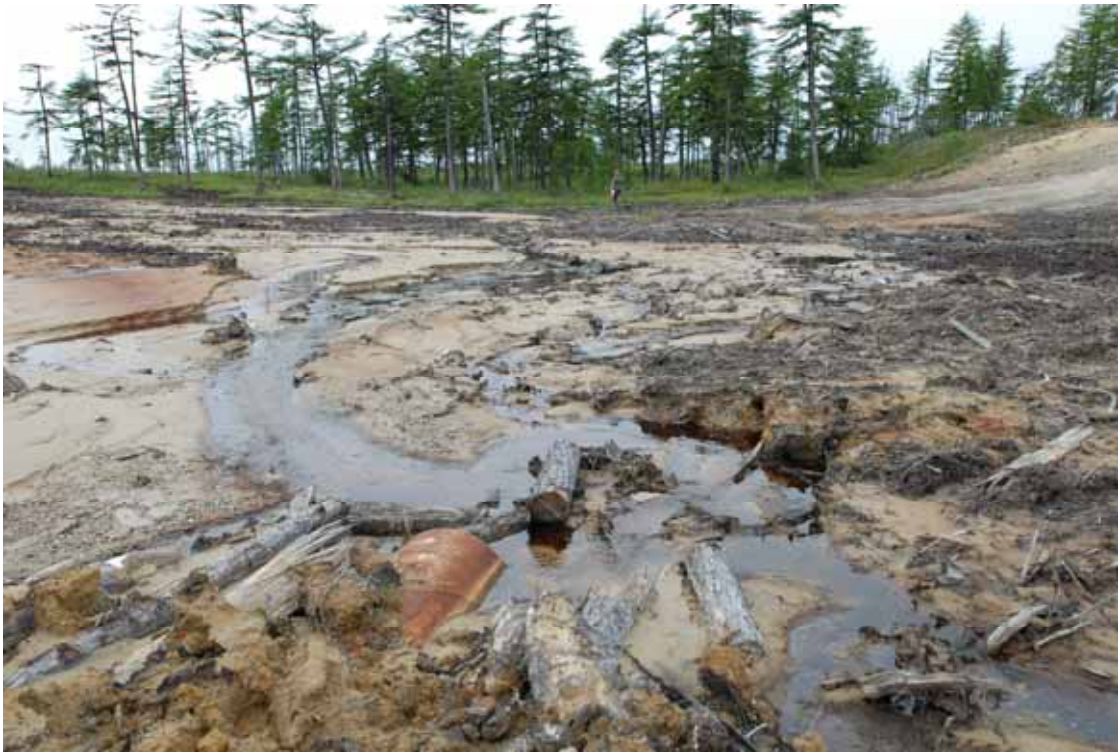
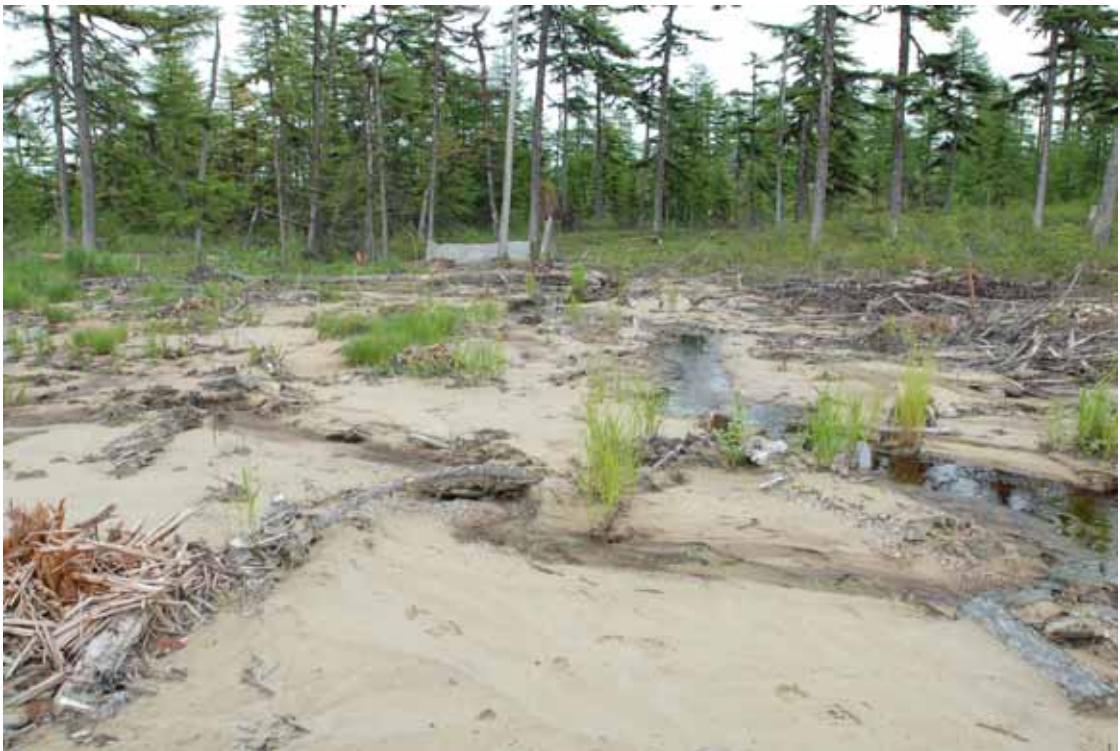
- ・ カラフトアオアシシギの生息が確認され、サハリンエナジー社（SEIC）が保全対象としている湿地に、大量の土砂流入が確認された。SEIC の主張では、並行して走っているエクソンのパイプラインの影響とのことであったが、SEIC のパイプライン予定ルートには既に、工事車両が沢を渡るための簡易道路ができており、同社の敷設工事も大きく影響していることは明らかである。なお、この河川について同社は、当地は小沢であり、サケ・マスが遡上しない河川は保全の対象とはならないと主張した。

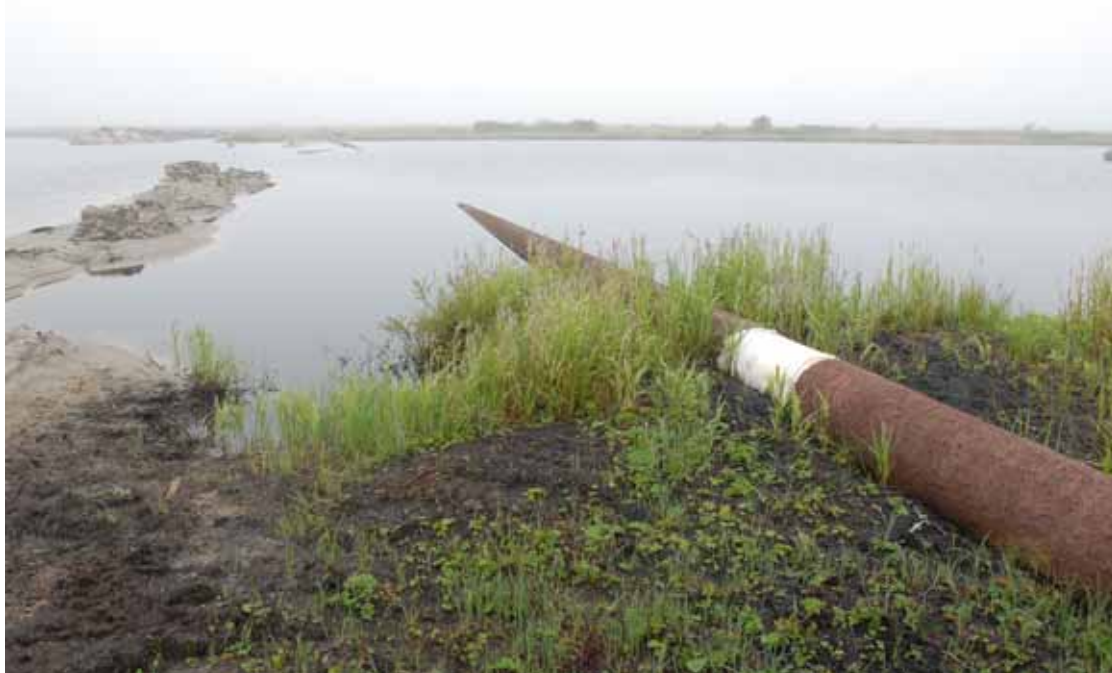
- ・ チャイボ湾対岸の砂嘴では、ほとんどのパイプライン敷設が終了していた。また、湿地帯や小湖沼群の水中に敷設されたパイプは、表面のコーティング処置を施されたのみであった。油漏れ事故に対する特別な策がなされている状況ではなかった。

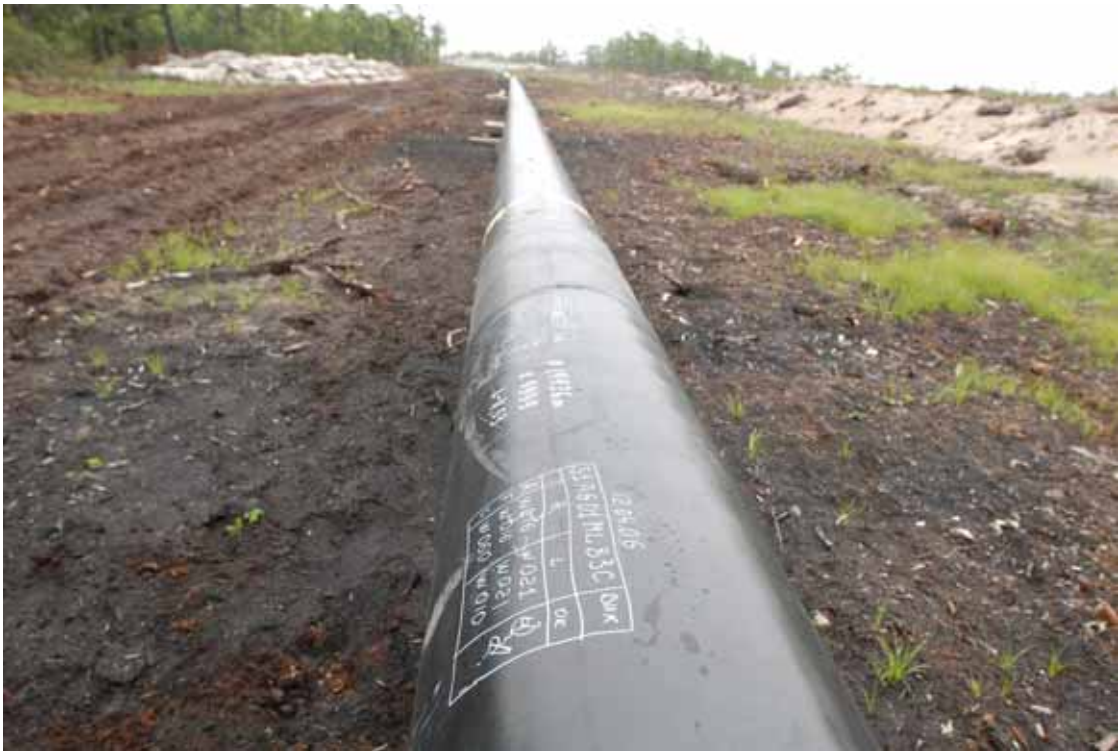
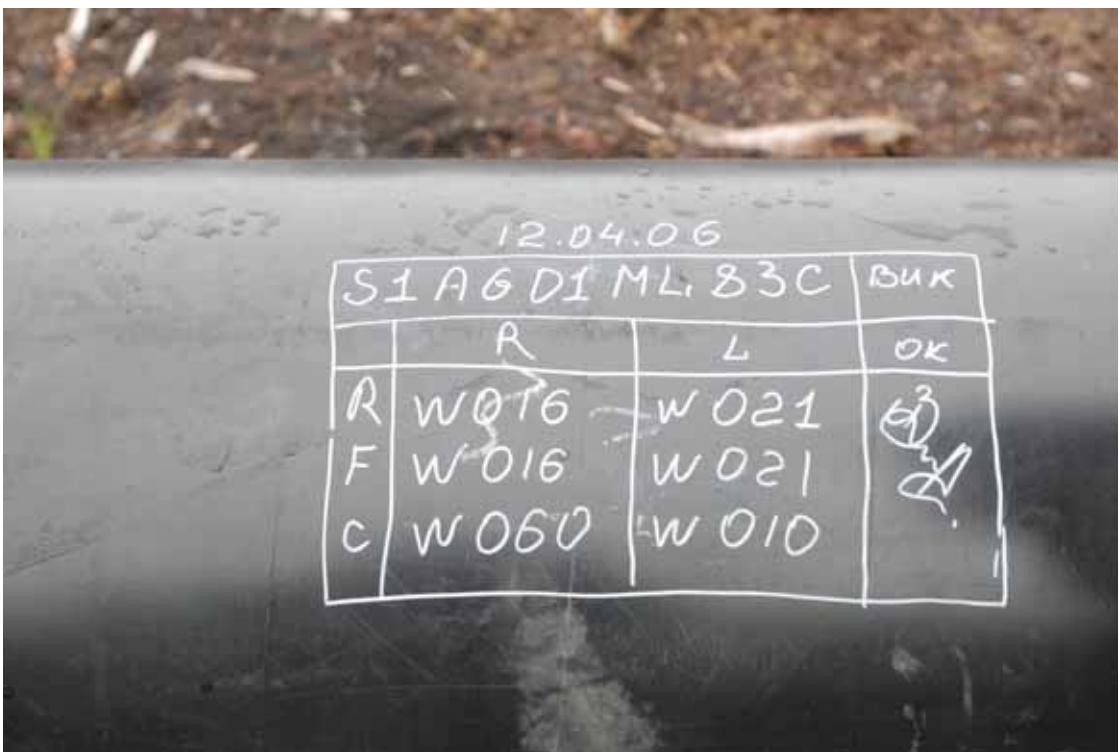
- ・ 同湾の砂嘴に存在するオオワシの巣から約 300m しか離れていない場所にパイプラインの敷設が確認された。3 月 15 日以降、本種の影響緩和策として巣から 700m 以内での工事は一切行なわれていないと、SEIC の現地スタッフより説明を受けた。しかしながら、保全区域内のパイプライン 2 本(2 節)に記載された作業終了日の日付は 2006 年 4 月 12 日になっていた。(何れも 3 月中旬の古い日付表記の横に、新しく書き直されていた。)

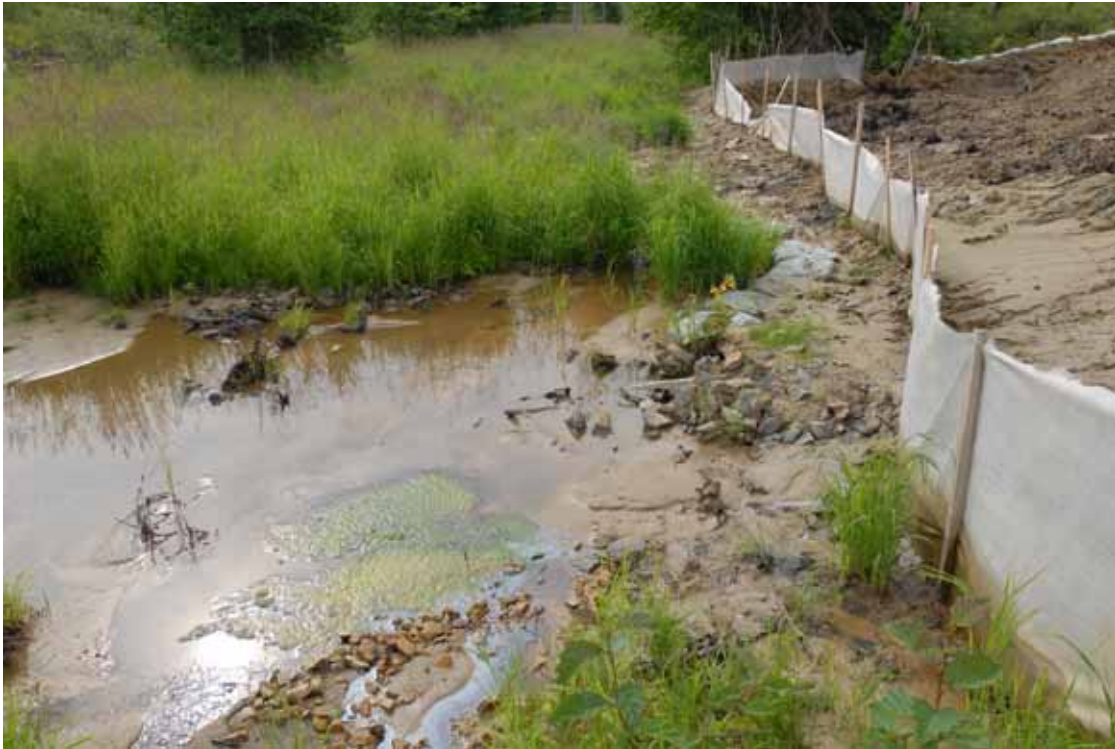
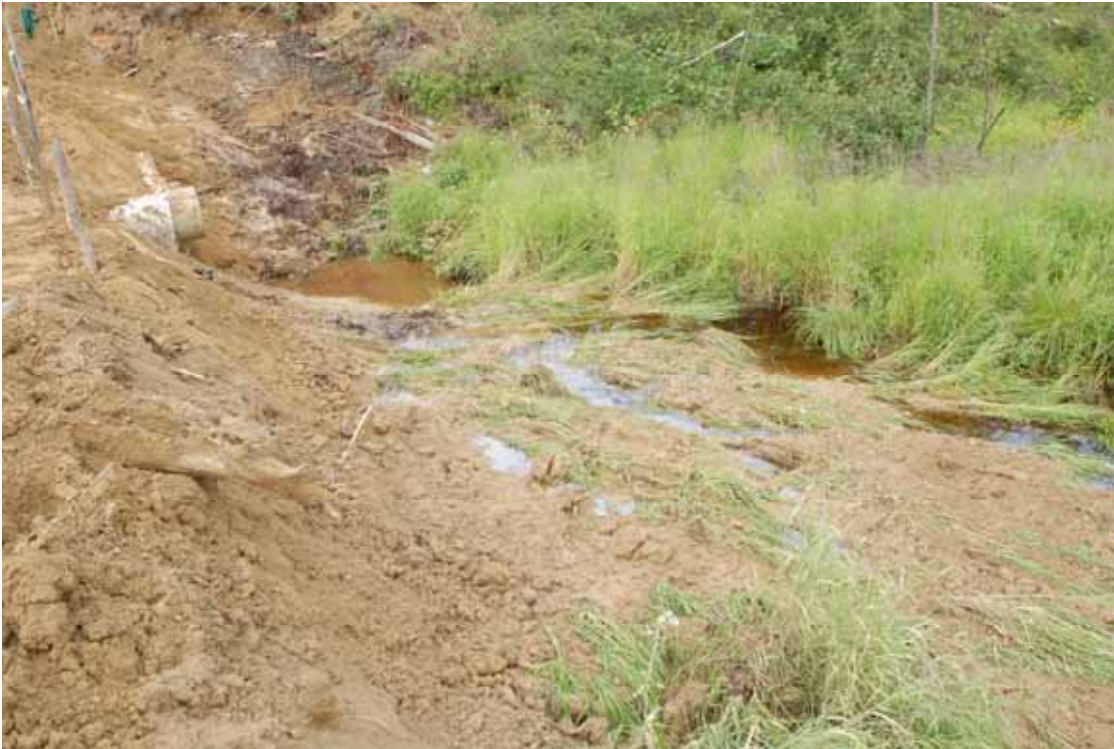
- ・ チャイボ湾に近いパイプライン敷設地において、サケ・マスの遡上河川ではないとされる複数の沢で、湿原内への土砂の流入が認められた(一部対策が施されている沢も含む)。また、土砂の流出対策が施されていたサケ・マス遡上河川においても、現場職員は降雨のたびに遮蔽壁(布製)などの補修を行う必要があると明言していたことから、河川や湿原への土砂流出は極めて頻繁に発生しているものと推察される。

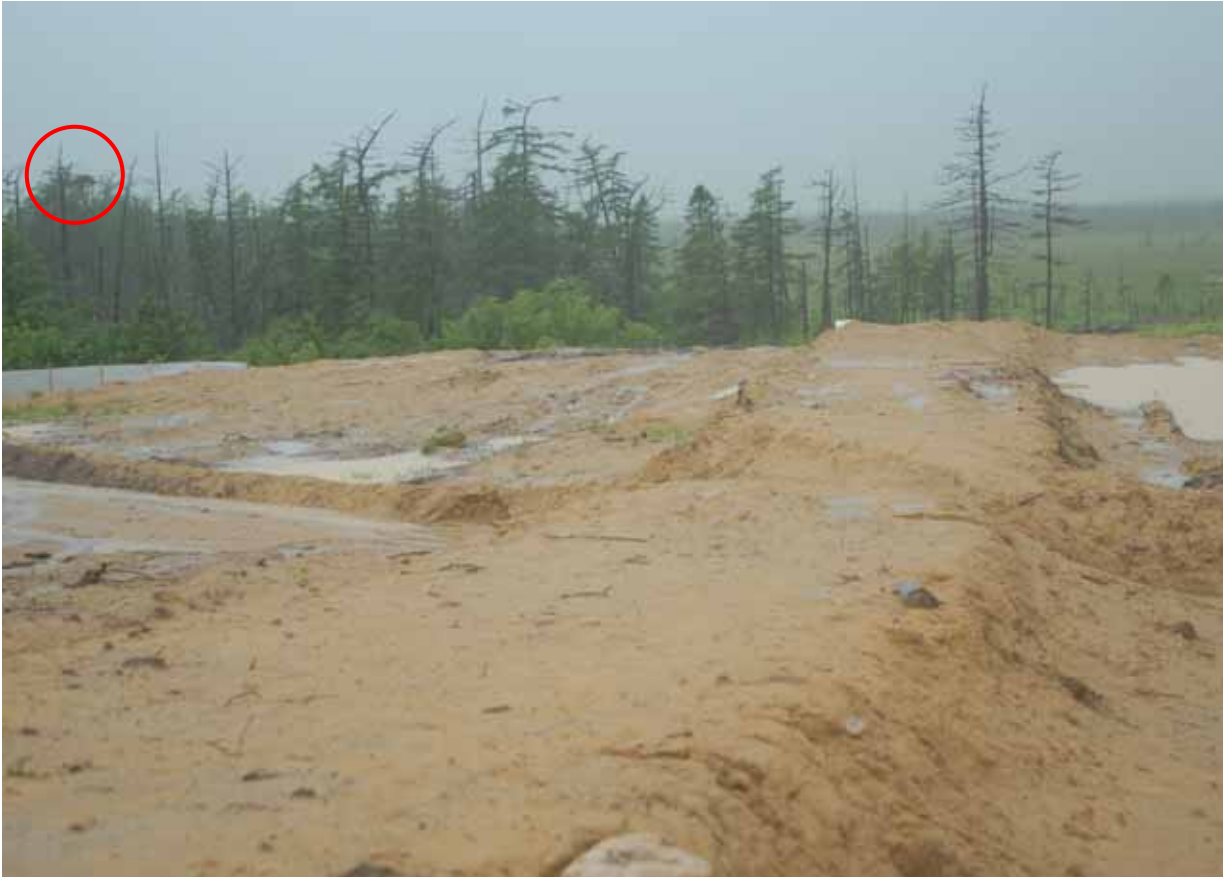
- ・ ダギ湾に流れ込むトミ川河川横断部から約 100m の位置に、現在繁殖に使われているオオワシの巣を確認した (巣内に雛が最低 1 羽いることを確認した)。また、この繁殖巣とパイプラインを挟んで 100m 以内の場所に、同ペアの別巣を 1 つ認めた (同巣付近にとまる成鳥 1 羽も確認)。さらにそこから数百メートル遠方には、同ペアの第 3 巣である可能性が高い巣が 1 つ確認された。パイプラインがこのオオワシ繁殖ペアの占有領域 (繁殖のための重要なエリア) を二分していることが示唆される。繁殖地は広大な山火事跡に唯一残る河畔林で、当地以外の周辺地域に営巣に適した場所は極めて少ないと考えられる。さらに、極めて近接した複数の巣を確認したことから、同地域が以前より長年繁殖地として使用されていたことは明らかである。ルート計画時になぜ当地が回避されなかったのかは大きな疑問である。

円内はオオワシの繁殖巣

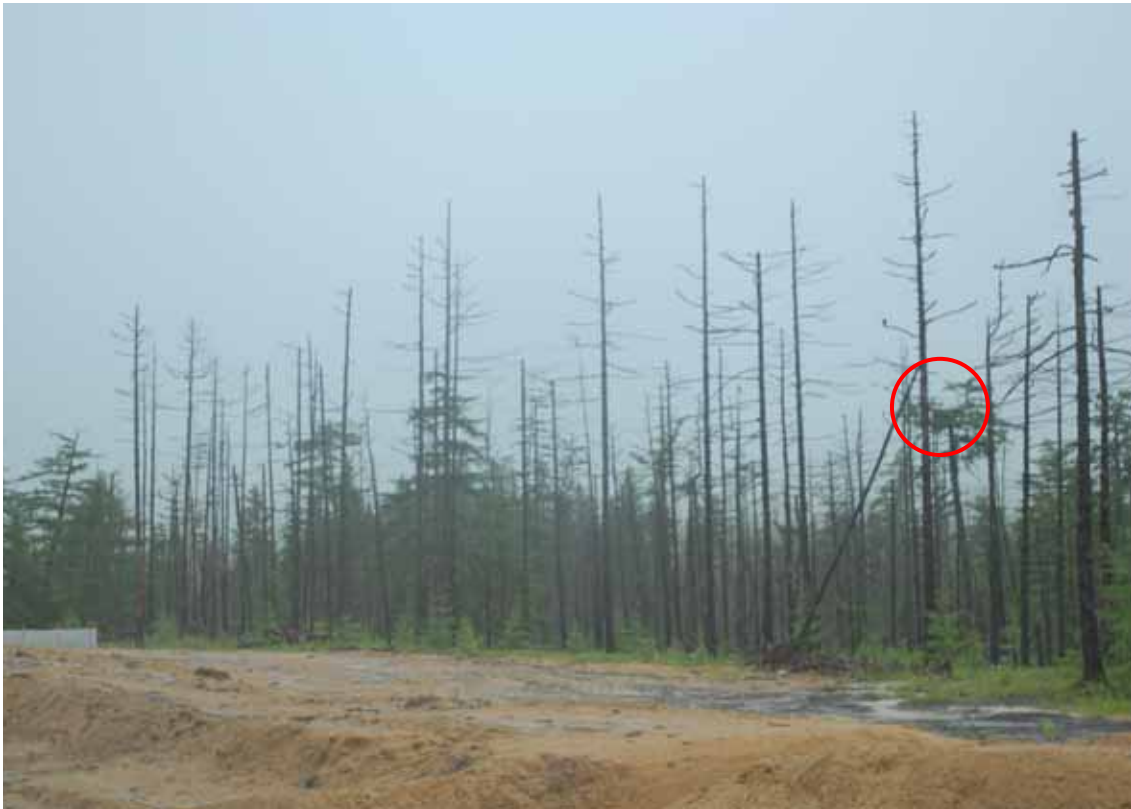
オオワシの繁殖地であることを示す標識やバリケード (2 箇所) は、当地における他の人工物と比較して、著しく新しかった。事前に入手した現地情報によれば、本オオワシ繁殖地において、立ち入り制限を告知するための目立った標識やバリケード類が存在しない可能性があるとのことであった。今回認められた複数のバリケードや標識は、冬期工事中から継続して設置してあると、SEIC 現地担当者より説明を受けた。(なお今回、我々が当地の視察を希望する旨は事前に SEIC に対して伝達してあった。)

円内はオオワシの巣

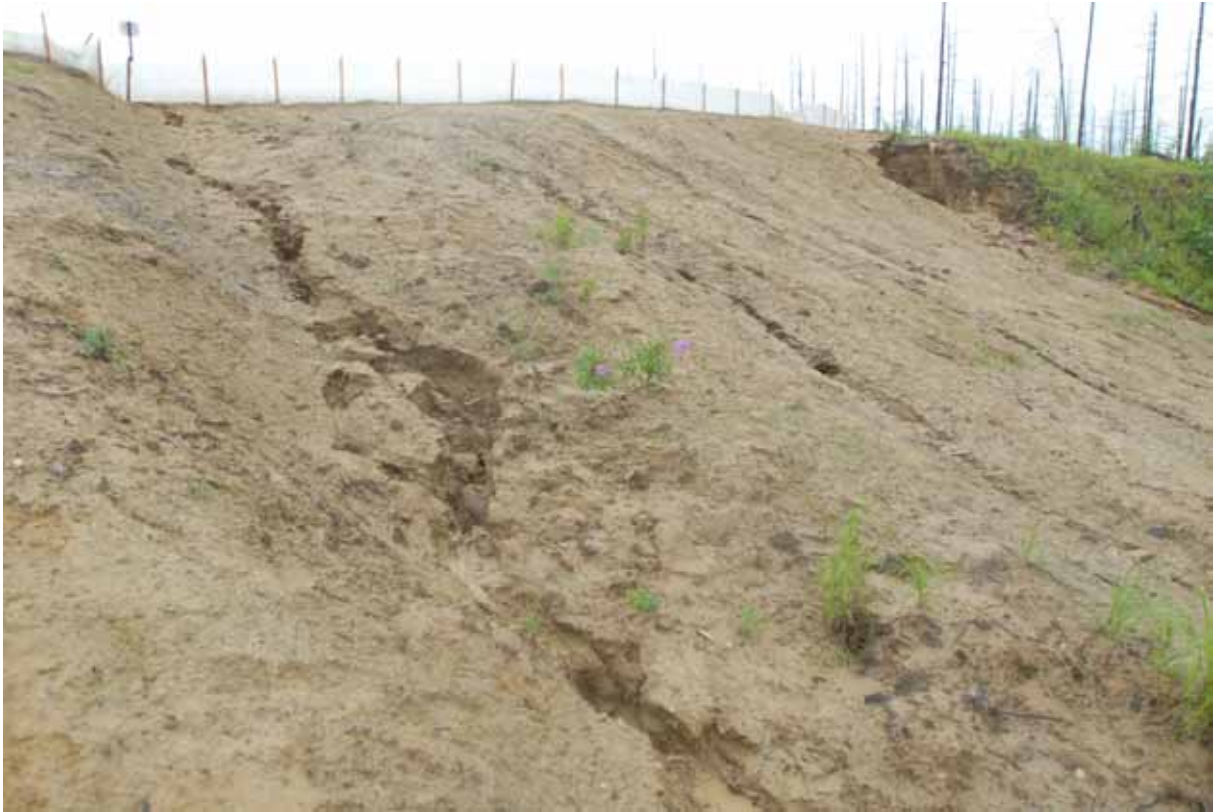
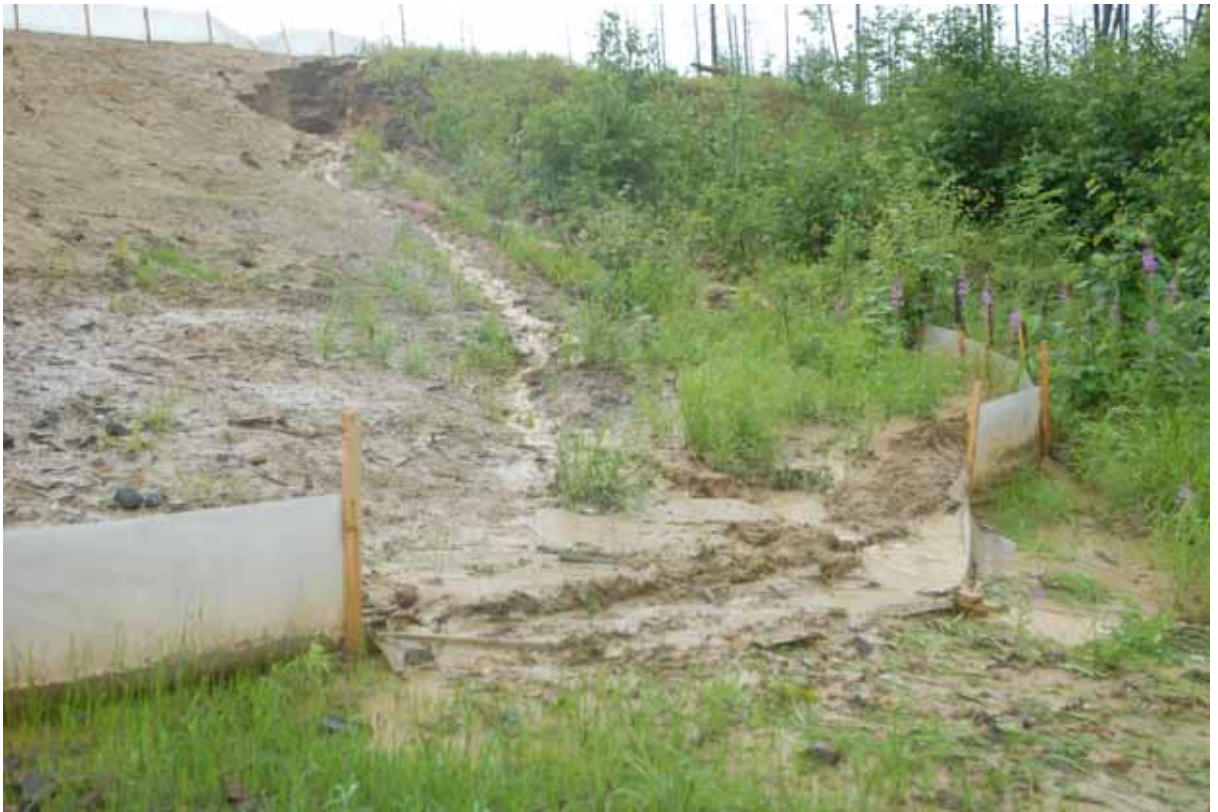
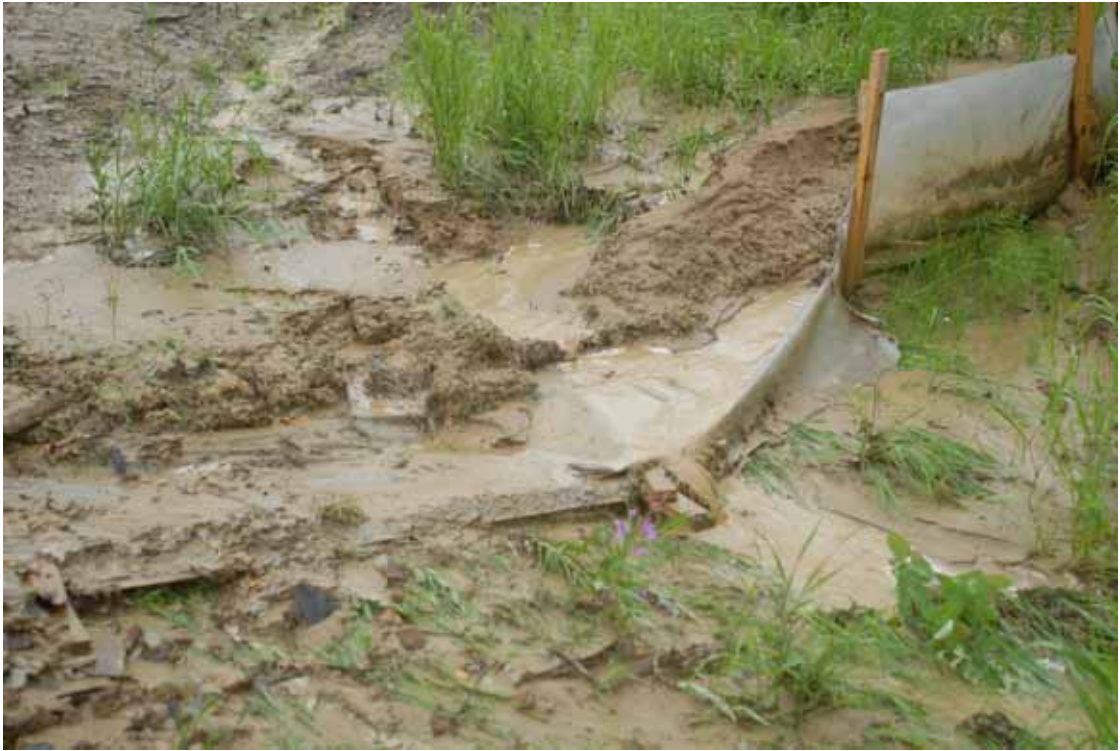
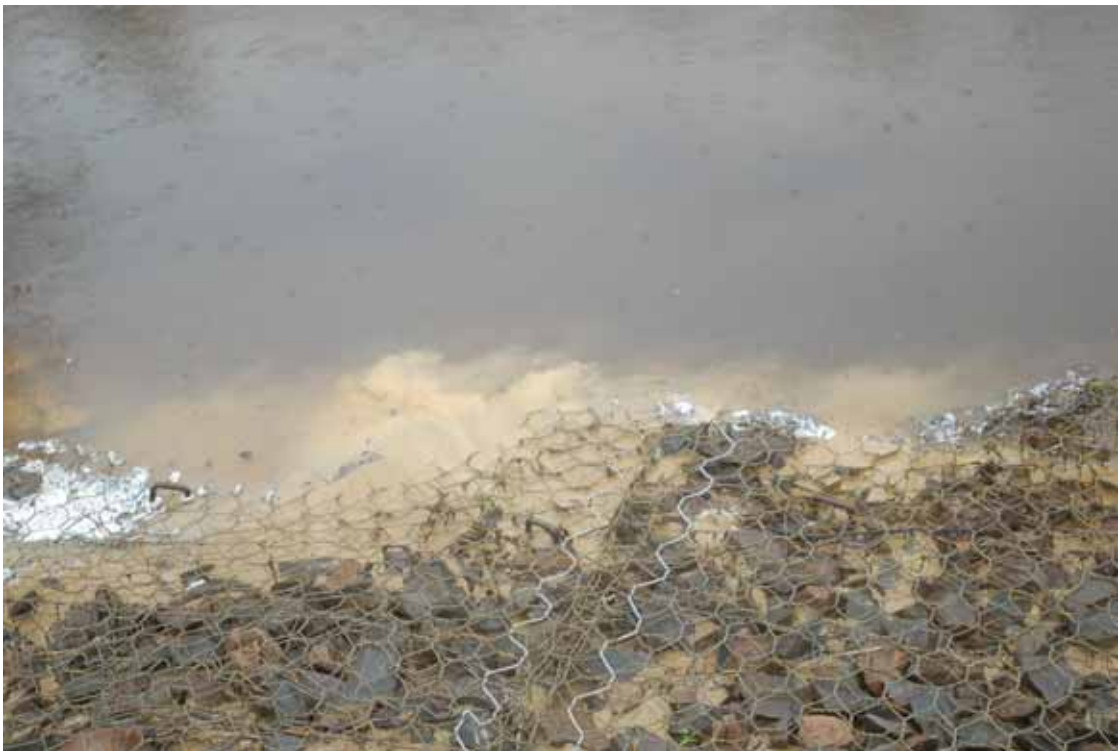
- ・ トミ川を横断するパイプラインの敷設工事は、冬期にほぼ終了しているが、河川横の拉致斜面において複数の土壌崩壊（エロージョン）と河川内への土砂の流入を認めた。オオワシの繁殖地に近いためにメンテナンスができないと、本社職員は言っていたが、そもそもオオワシの繁殖地にパイプラインを敷設したこと自体が原因となっている。このような事象が起こることは予測可能と思われ、本区域に対してどのような維持管理が計画されていたのかが興味深い。
